Date :	mardi 2 mars 2021	Nombre de pages :	34 page(s)
Référence :	VdV/Rue SPINTAY		
N° de dossier :	21.037		
Objet :	Analyse de la stabilité d'ensemble des bâtiments dans un état « acceptable » et de l'état des façades reprises à l'inventaire.

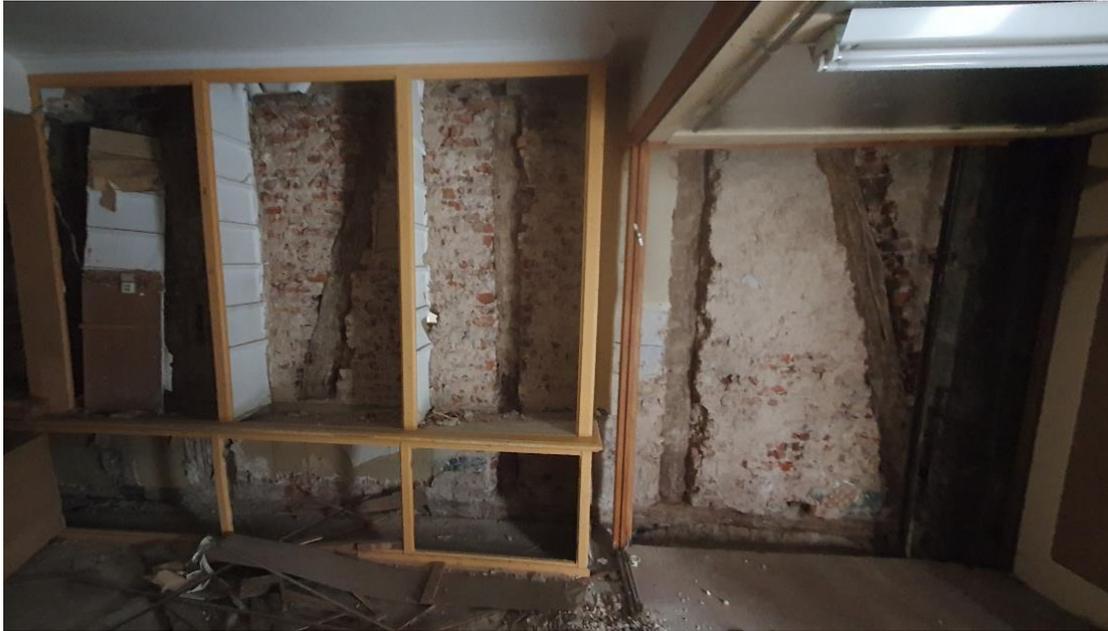
Rez : Mitoyen droit

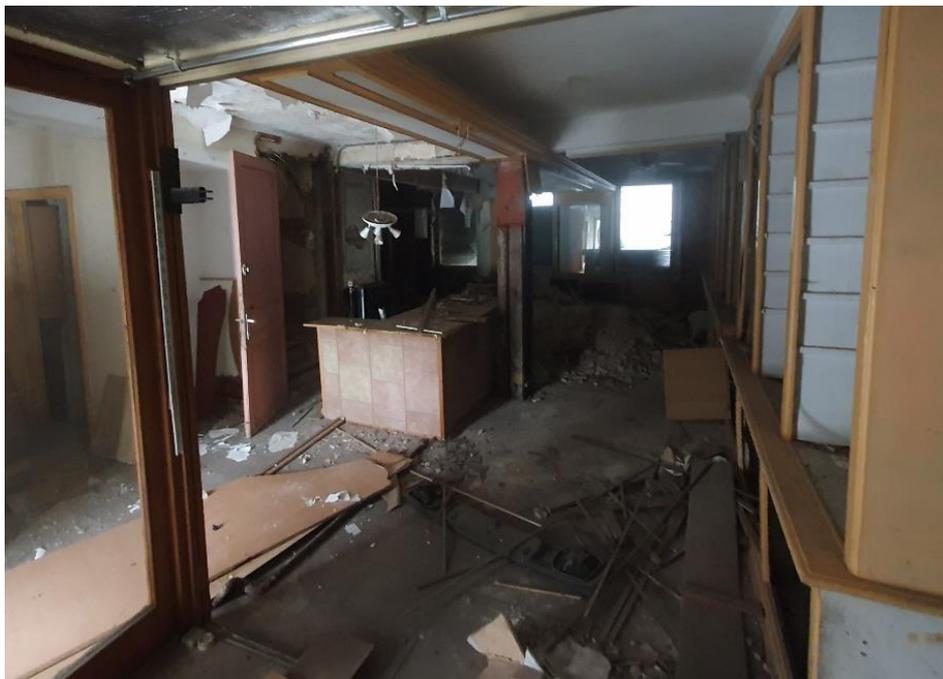
Rez : avant vers l'arrière (escaliers à gauche)

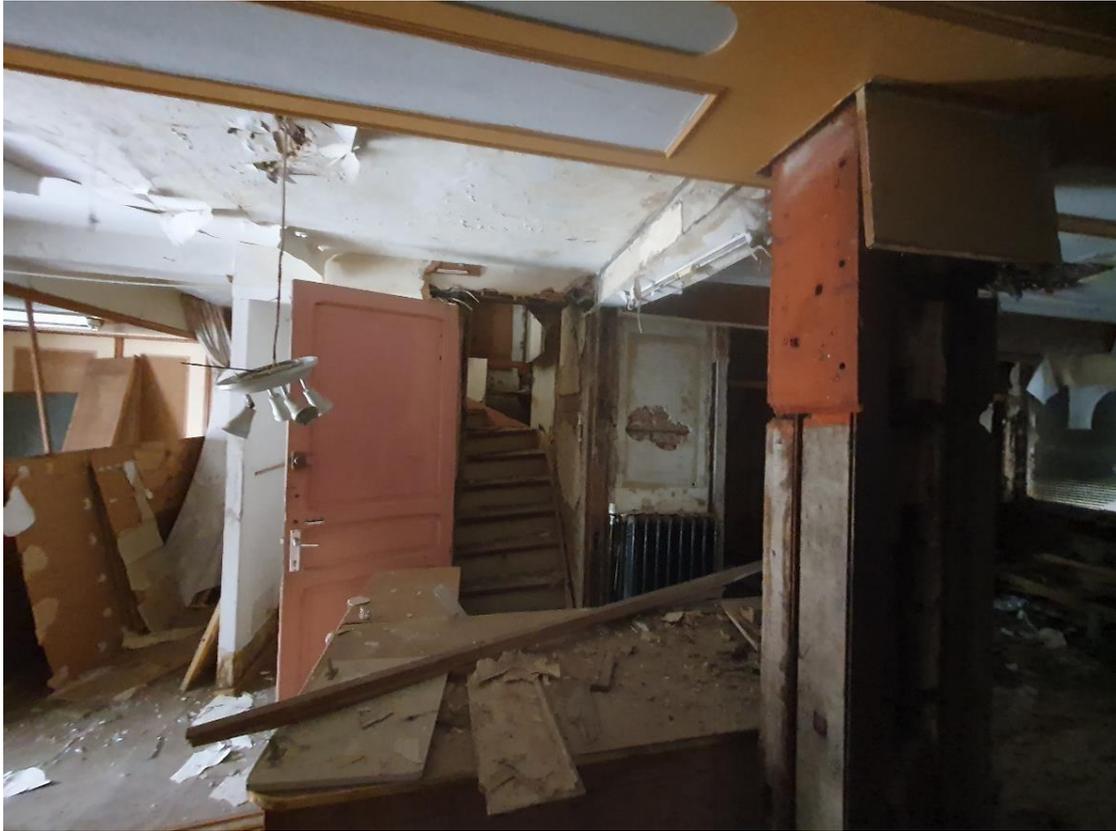
Rez : La colonne centrale.

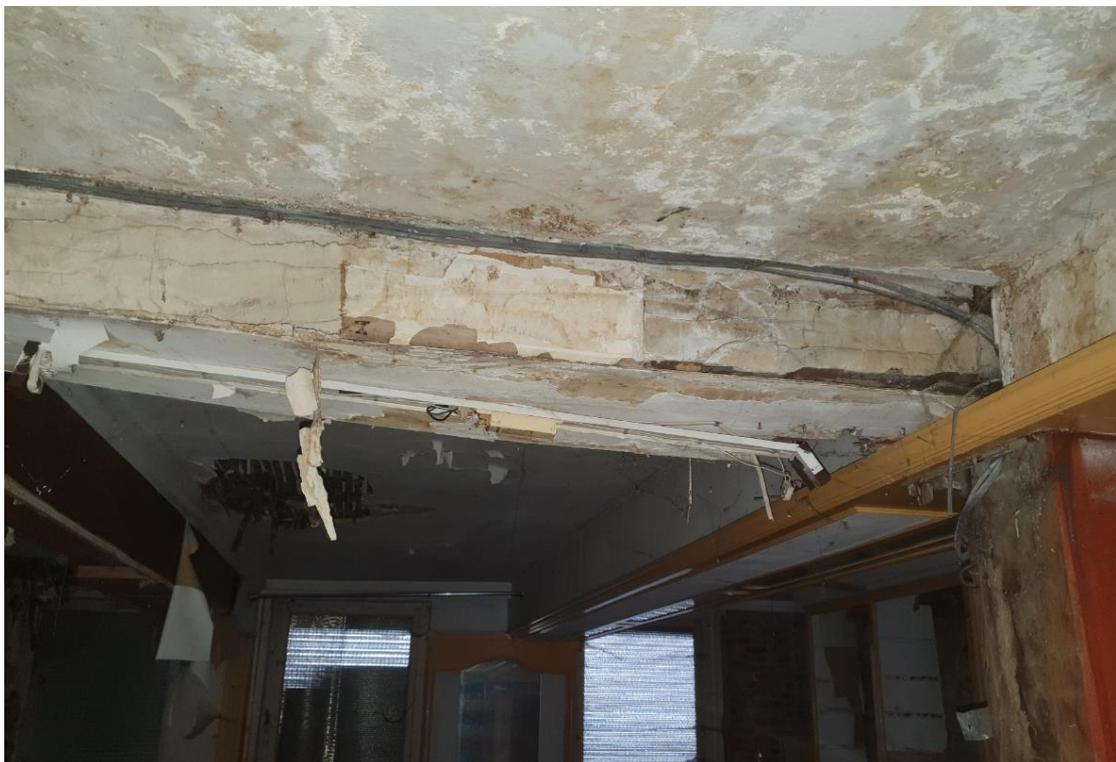
Rez : Linteau entre la colonne et l'escalier

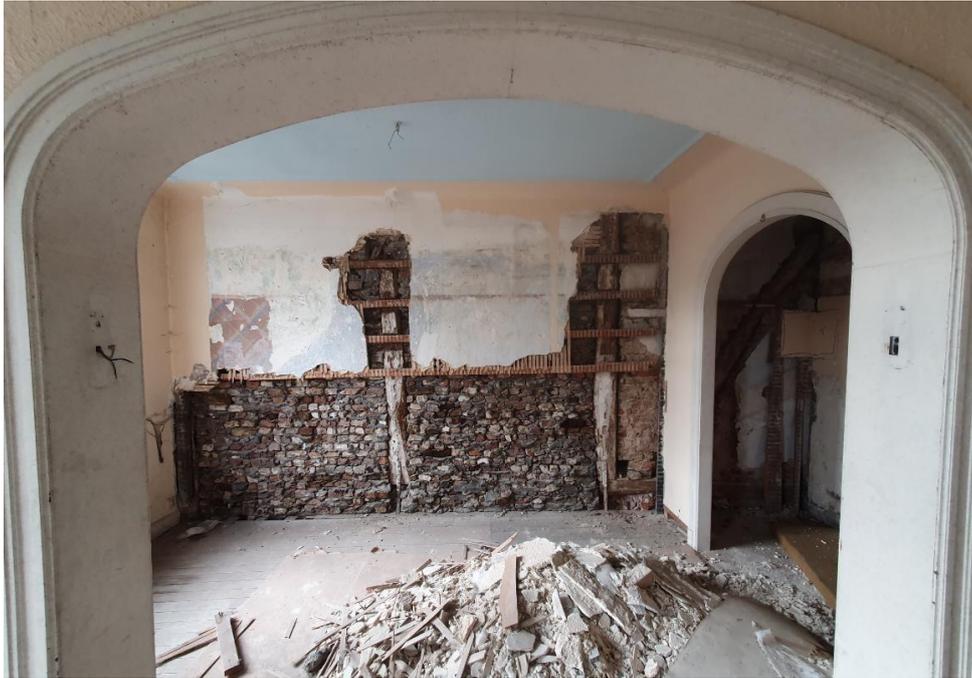
Etage +1 : mitoyen de gauche.

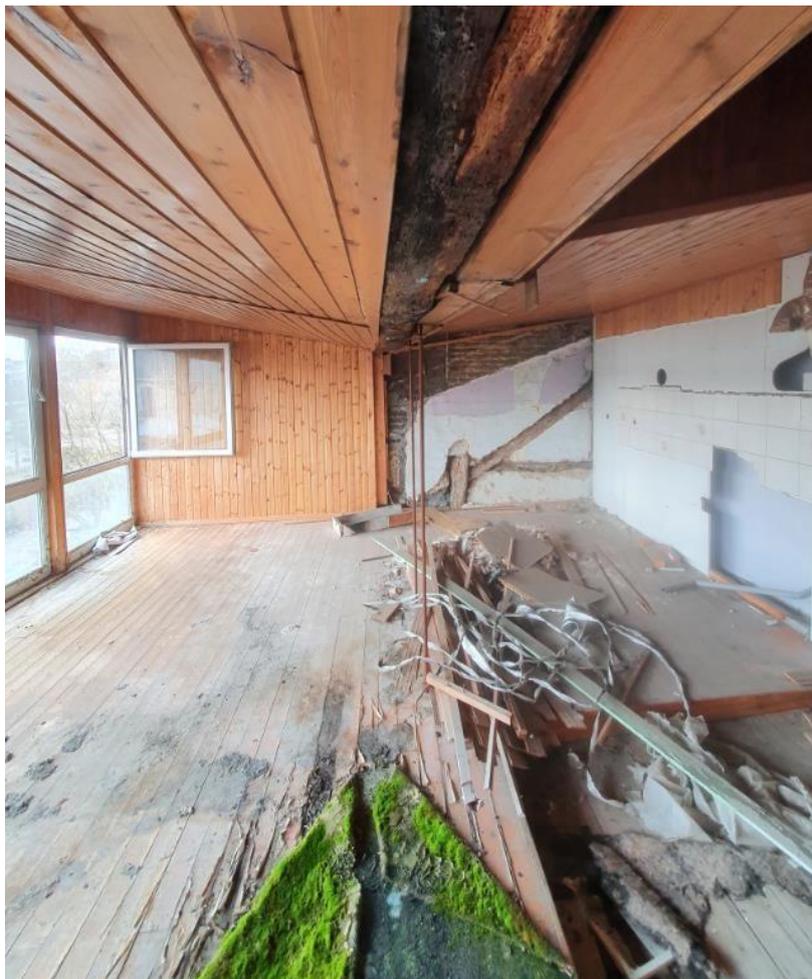
Plancher suspendu à la toiture (suspentes très fines et charpente déformée).

- Gabarit : rez +3
- Planchers en bois
- Multiples infiltrations à réparer.
- Nous avons constaté que le plancher du dernier niveau était suspendu à la charpente de toiture qui est très fortement déformée. La charpente est à stabiliser !
- Absence de contreventement transversal.
- Les caves peuvent être remblayées
- Mitoyen gauche du rez est en briques (20cm) – colombages

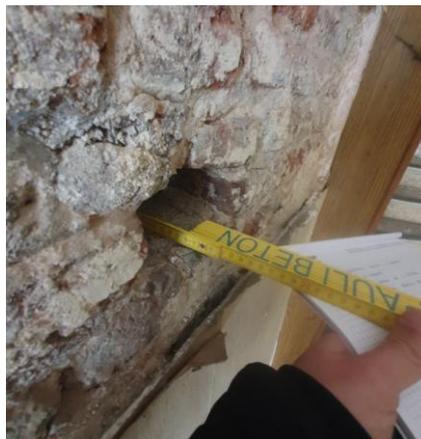
Rez : mitoyen de gauche en brique – 20cm

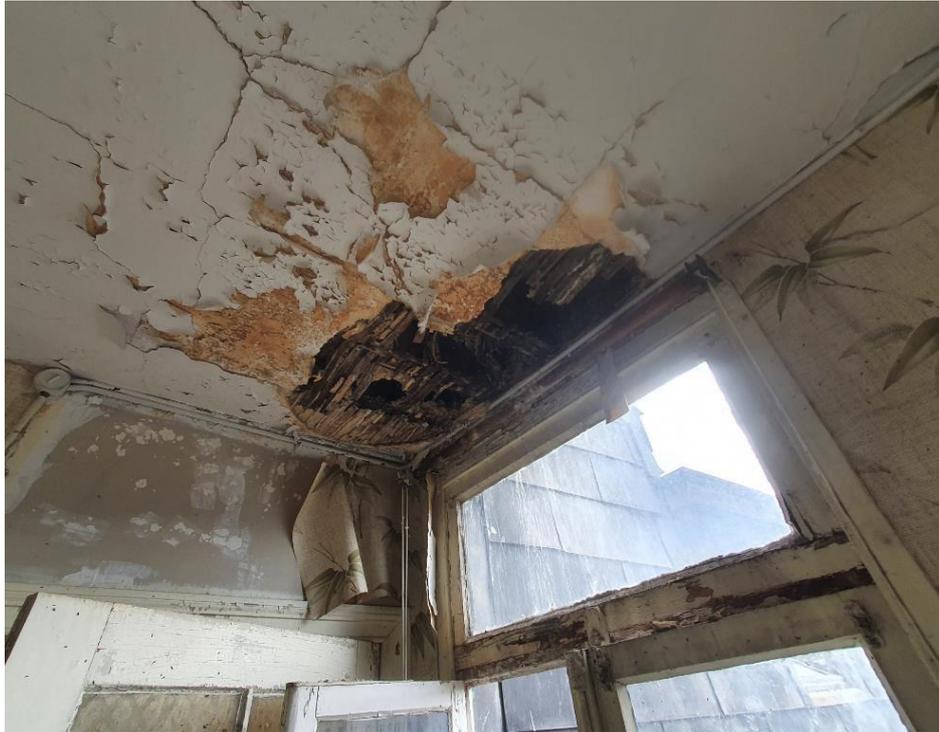
Etage : infiltrations sur l'arrière

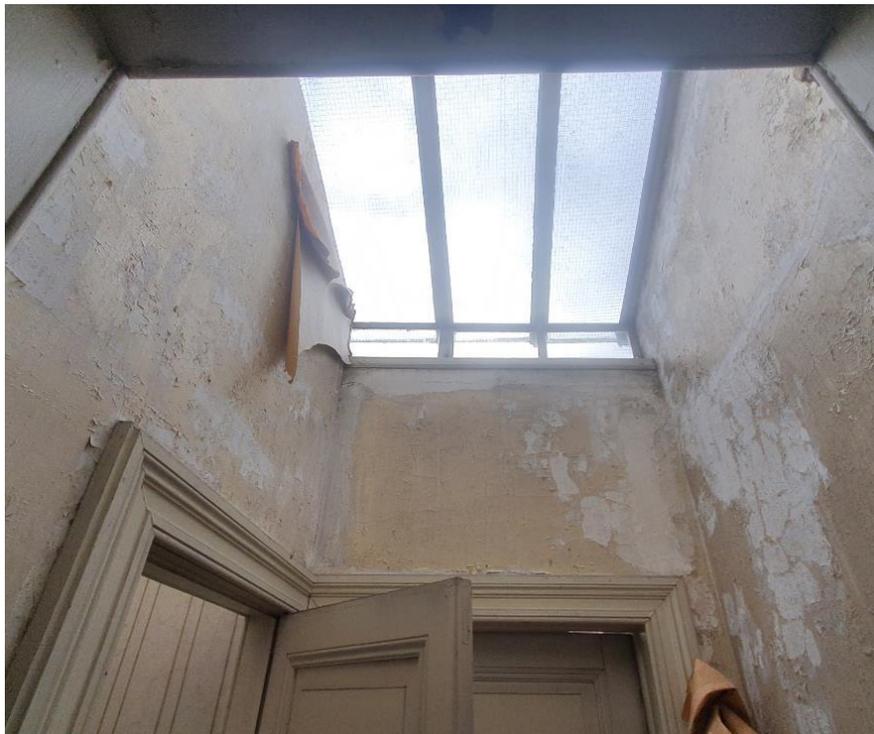
Toiture : ouverture complète !!

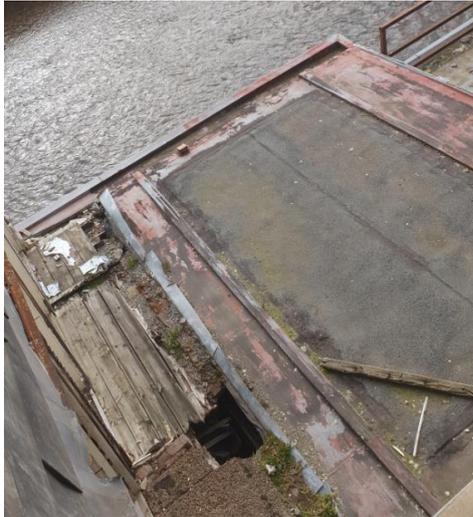
Vue du dessus...

Toiture plate en très mauvais état sur l'arrière.

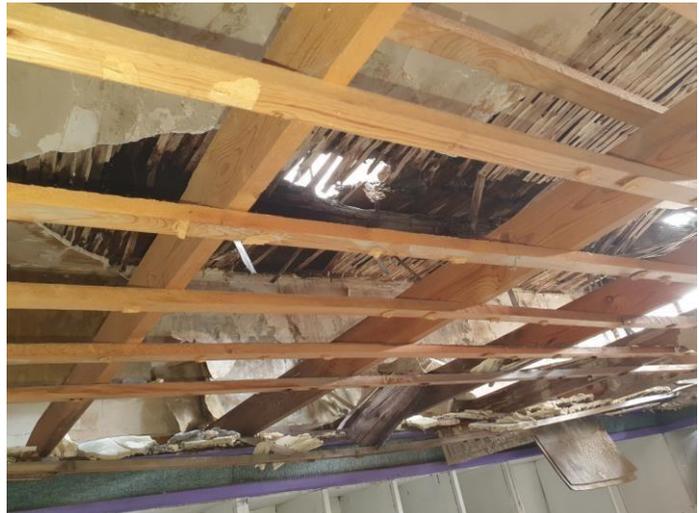
Vue du dessous

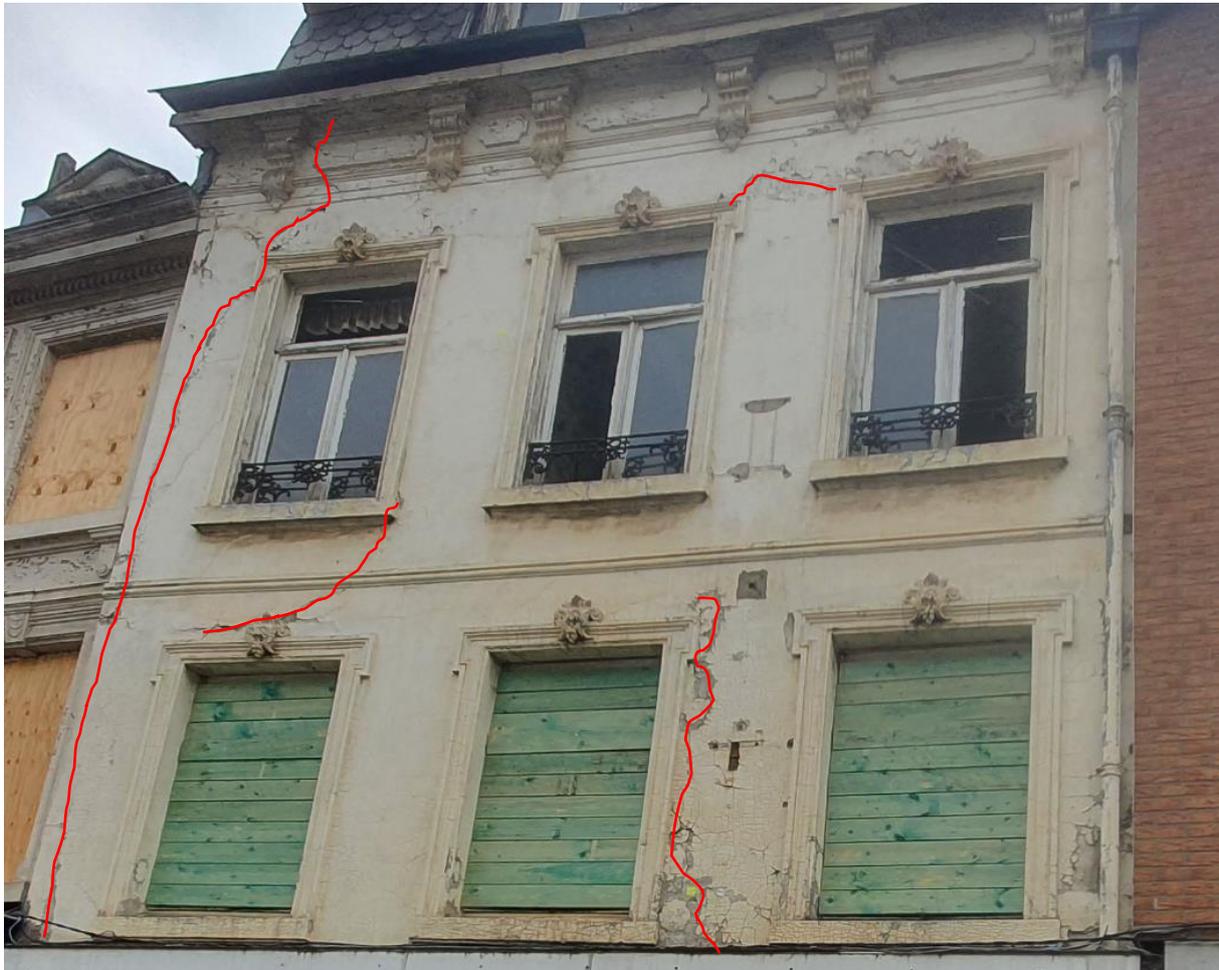
La façade présente de multiples fissures qui témoignent d'une faiblesse du linteau de la baie du rez.

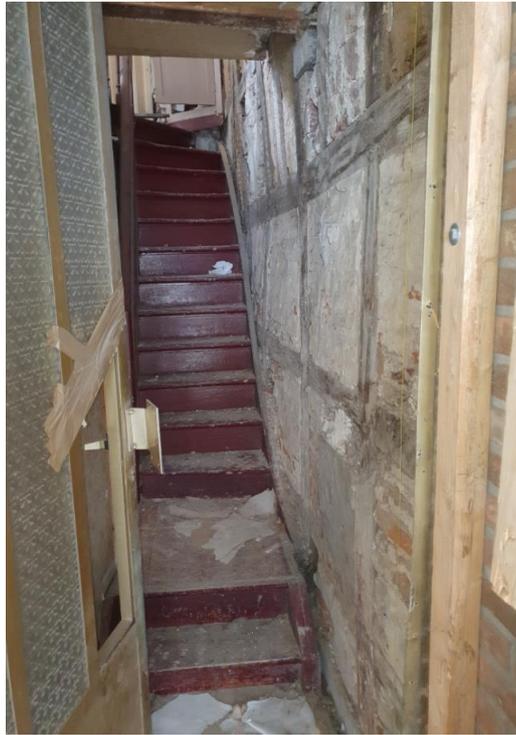
Rez : entrée, mitoyen de droit en colombage d'une demi-brique. Il n'est plus vraiment d'aplomb !!

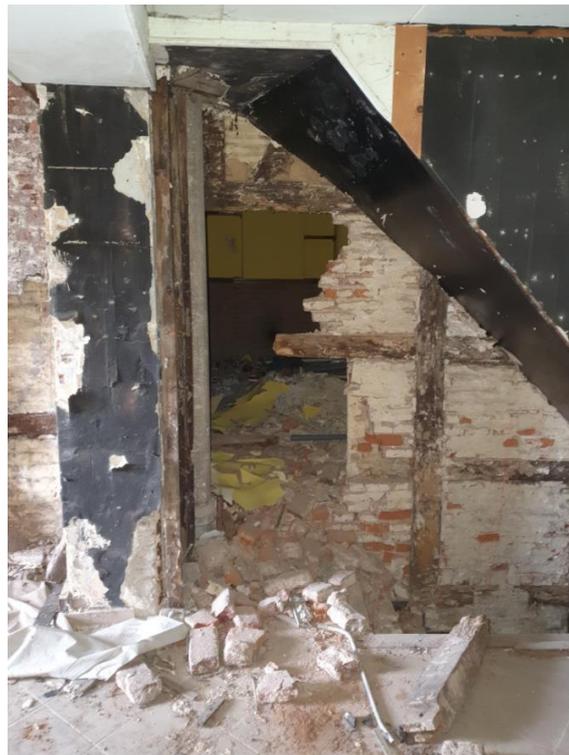
Rez : mitoyen droit partiellement démonté.
Composé d'une demi-brique et colombage

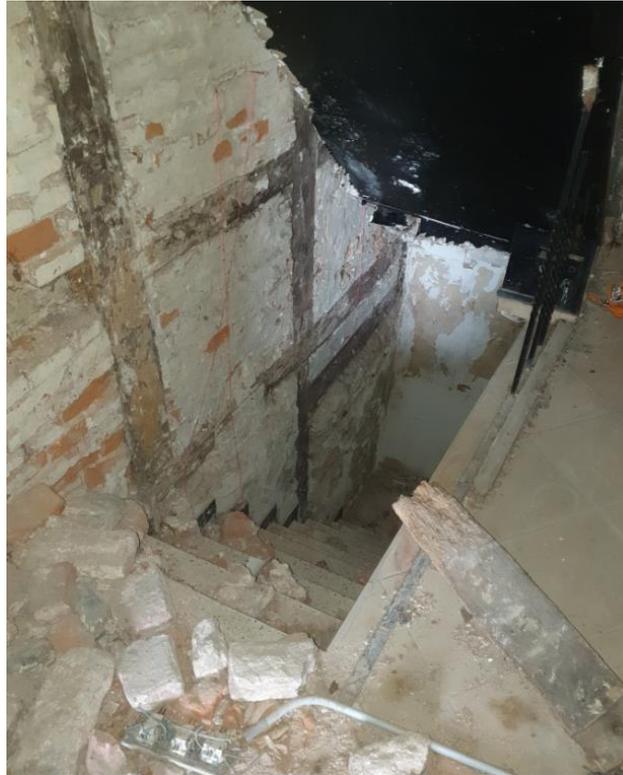
Rez vers sous-sol : le mitoyen de droite se prolonge dans les caves....

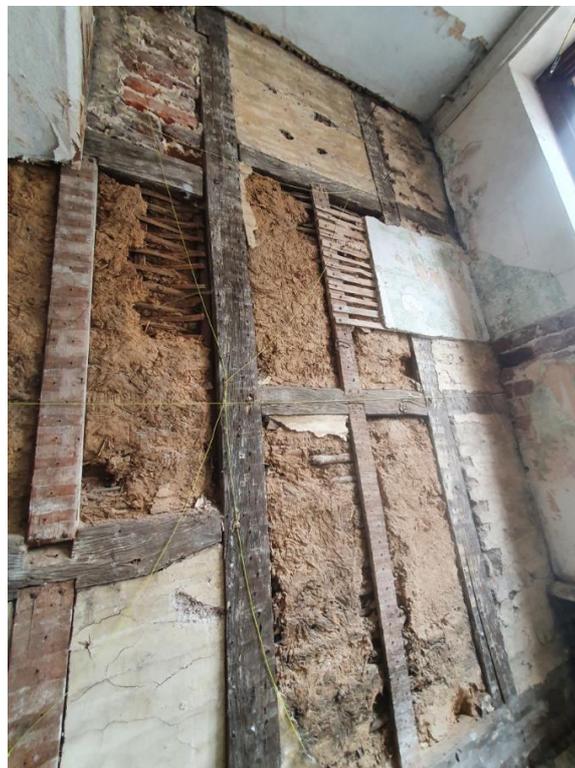
Etage : mitoyen de droite

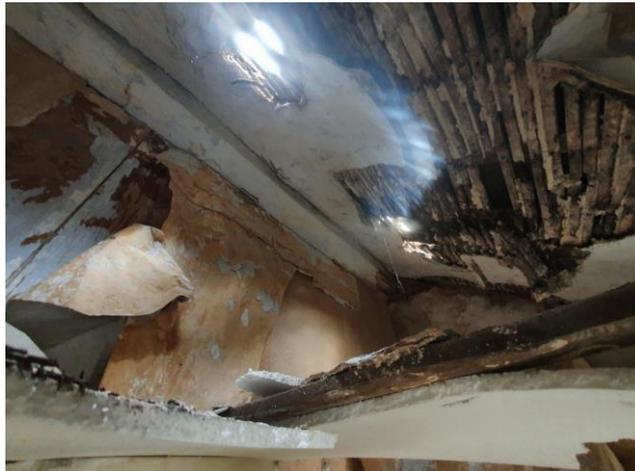
Toiture : infiltrations à réparer

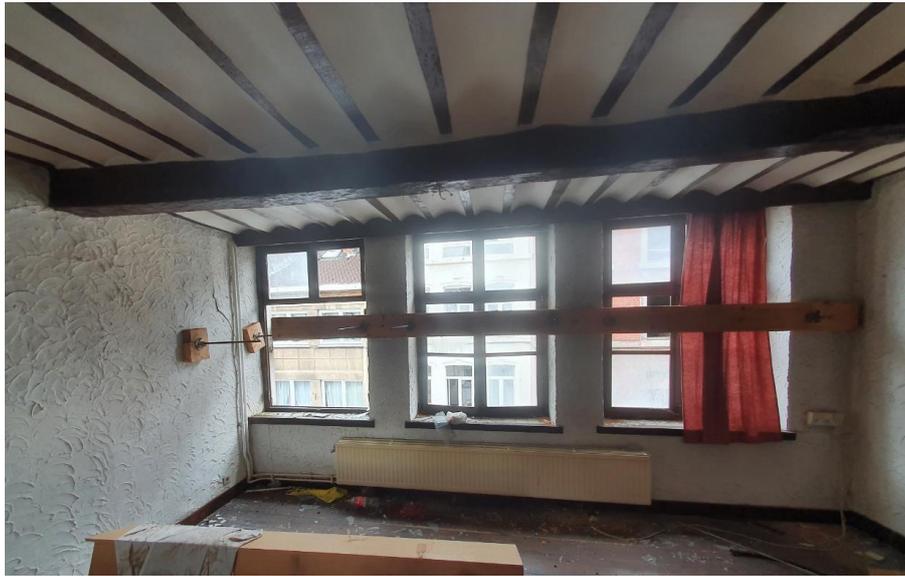
Etage +2 : épinglage vu de l'intérieur

Le pignon du 41 n'a jamais été appareillé avec la façade avant. La démolition du bâtiment adjacent a induit une déstabilisation de plusieurs éléments de la façade qui sont dans un équilibre précaire.

Contrairement à ce qui a été indiqué dans les rapports précédents, il ne sera pas possible de ré-épingler la façade au pignon. Il est nécessaire de démolir le bâtiment 39/41.

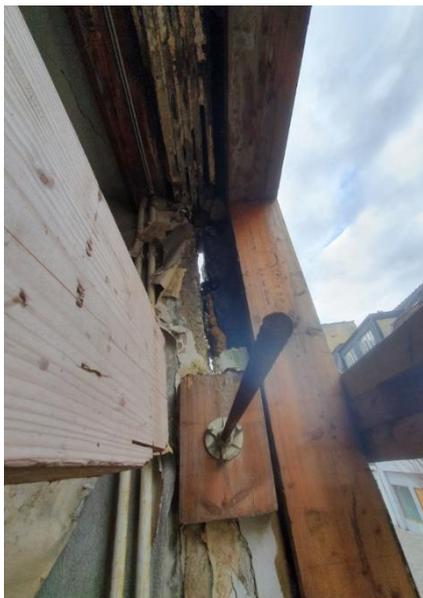
Etage +1 : épinglage vu de l'intérieur

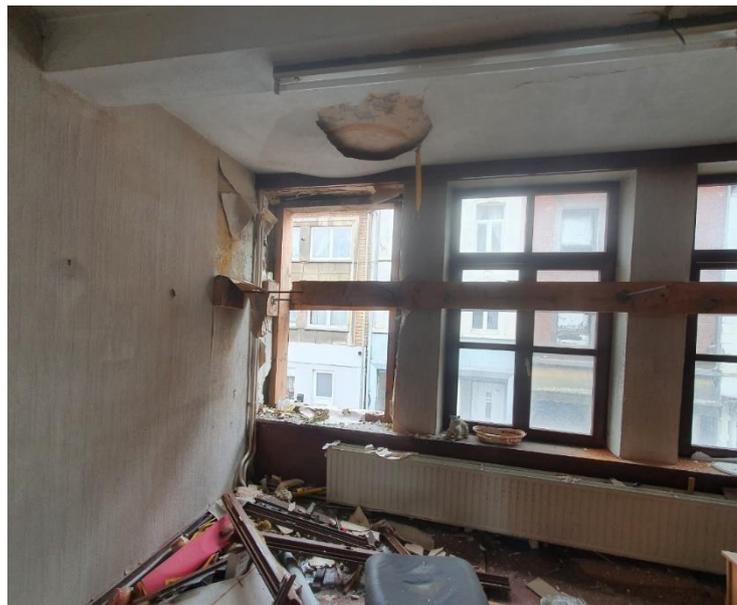
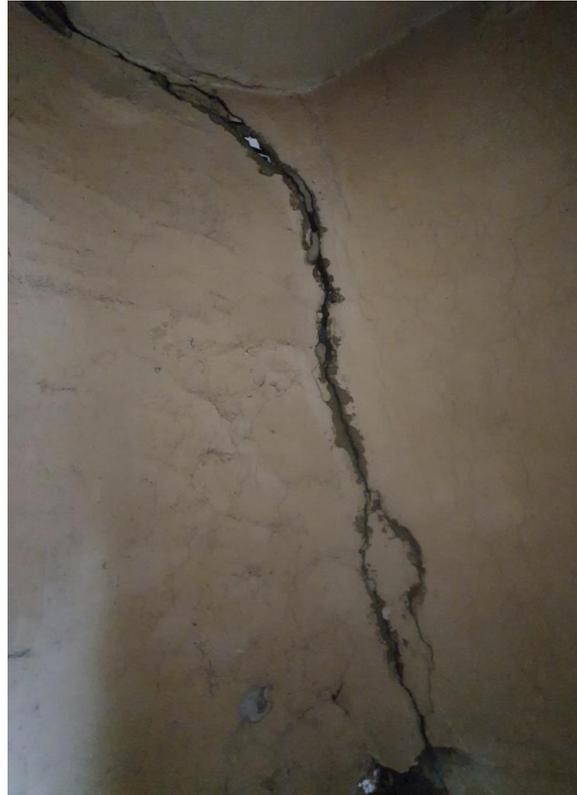
Etages : fissures dans les cages d'escaliers

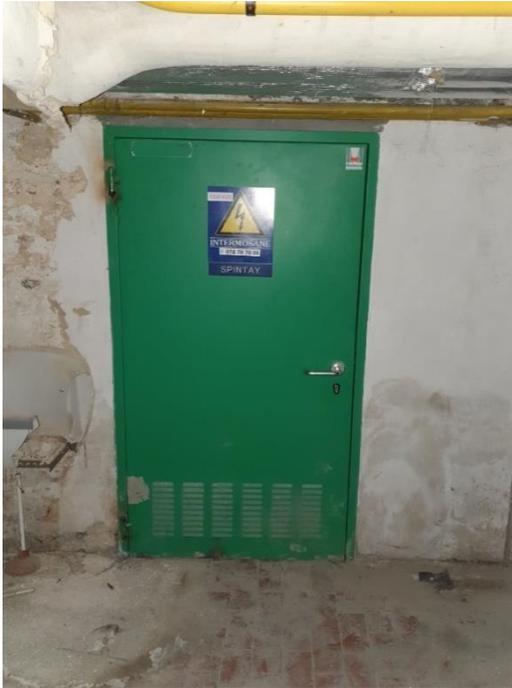
Présence d'une cabine haute tension au -2 !!

Pour toutes ces raisons, nous préconisons la démolition complète du bâtiment d'autant que ce bâtiment était voué à être démolit (sur base du dernier permis d'urbanisme accordé). Le déplacement de la cabine HT d'ORES est également indispensable pour des raisons de sécurité.

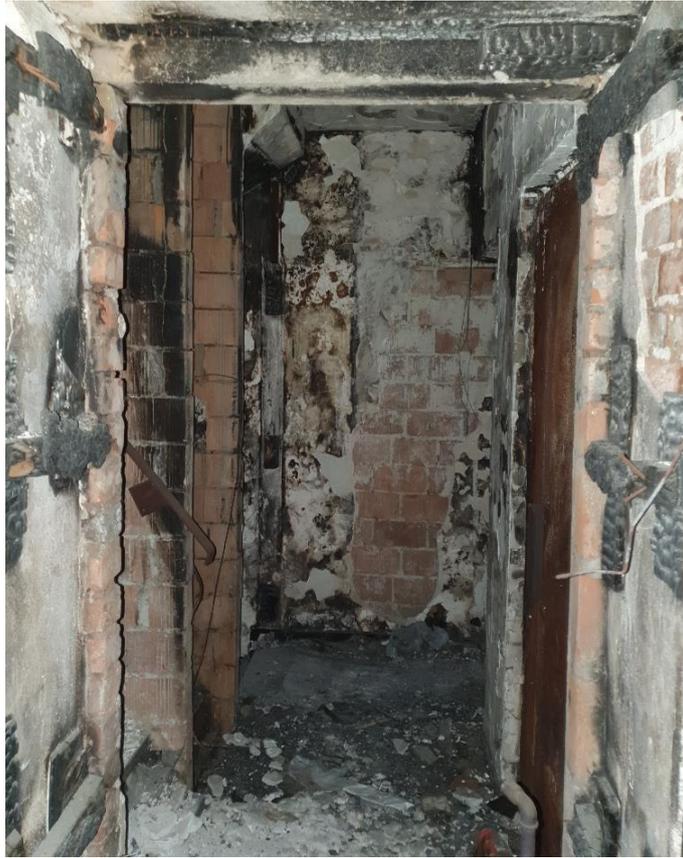
Photo du noyau central.

Nous noterons qu'un incendie a eu lieu dans le noyau central. Nous ne voyons pas de désordres au niveau des maçonneries qui tendraient à justifier un affaiblissement général des caractéristiques mécaniques. Toutefois, l'enduit a disparu par endroit et a mis à nu la terre cuite durant l'incendie. Localement, les blocs sont éclatés et noircis.

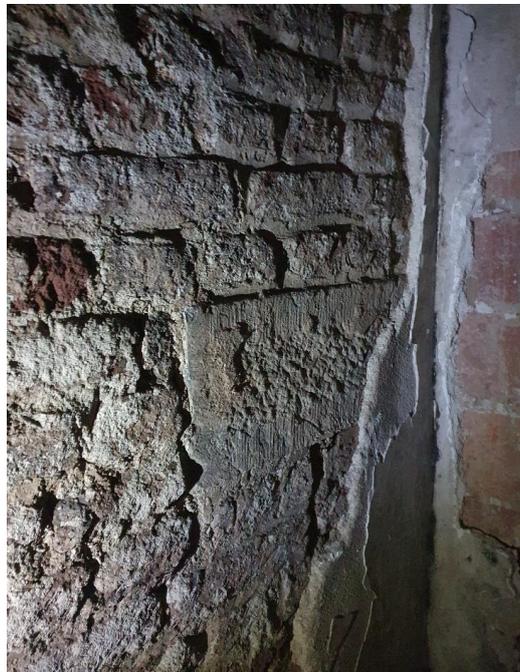
Rez : présence d'éléments d'un bâtiment ancien notamment dans le noyau central. On aperçoit un appui de linteau en pierre de taille et de la brique ancienne à côté de la terre cuite plus récente !

Nous avons constaté au pied de l'escalier du rez que le mur de gauche du noyau était érigé sur une ancienne maçonnerie de briques. Nous avons relevé la présence d'anciennes baies obturées et de pierre de taille.

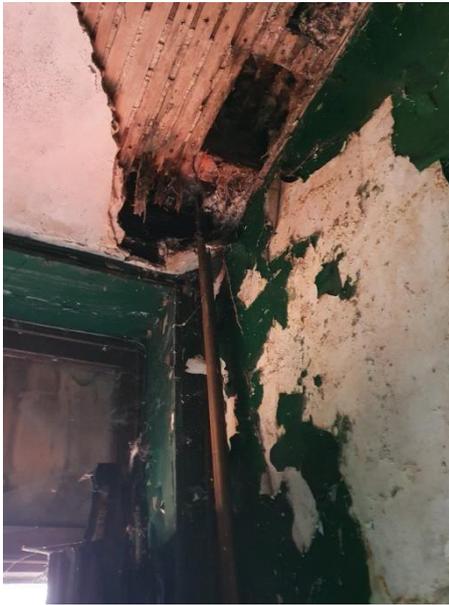
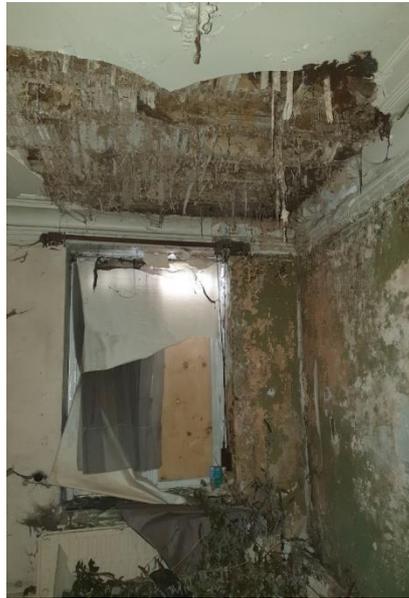
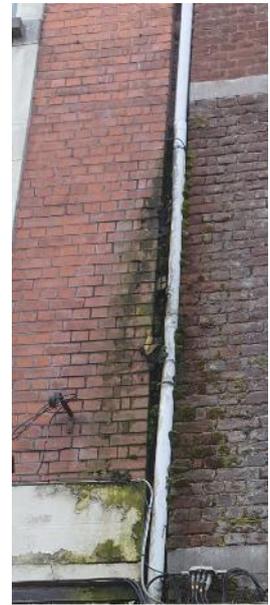
Rez : infiltration à l'avant gauche

En façade (photo de droite), nous constatons que le tuyau est déboîté....

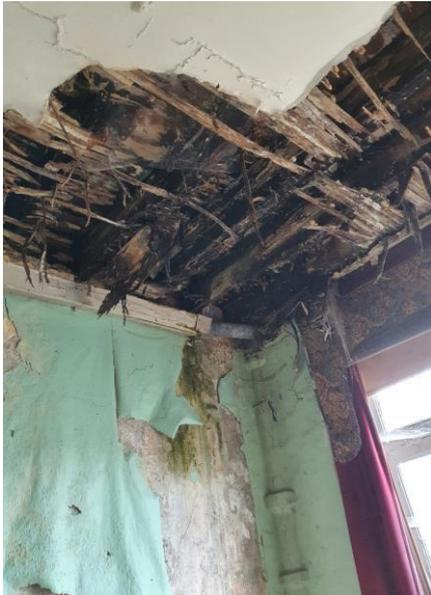
Infiltration à l'arrière

La raison est identique, nous constatons que le tuyau de descente passe à l'intérieur du bâtiment dans le coin du mur. Il doit être cassé à l'étage.

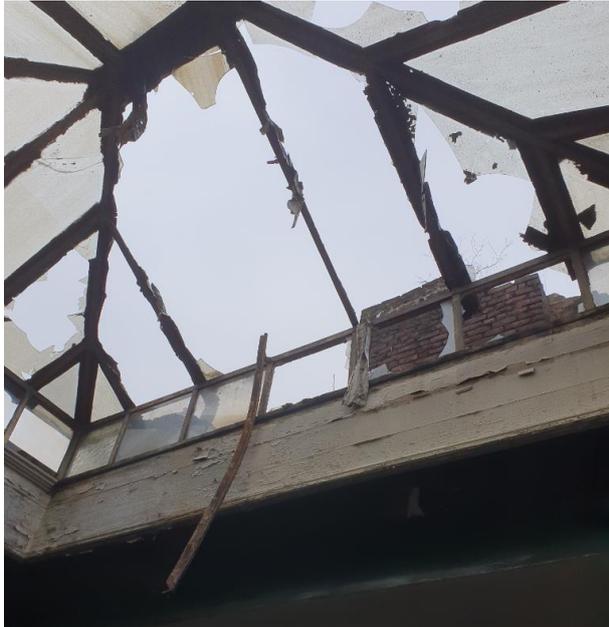
Coupole en verre de toiture cassée depuis notre dernier passage.

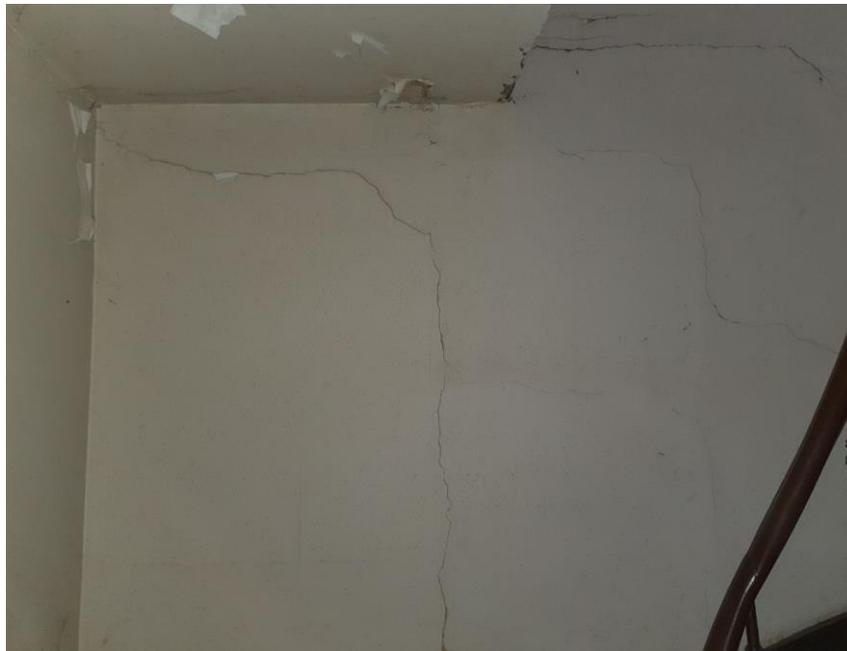
Etages : beaucoup de désordres dans la cage d'escaliers

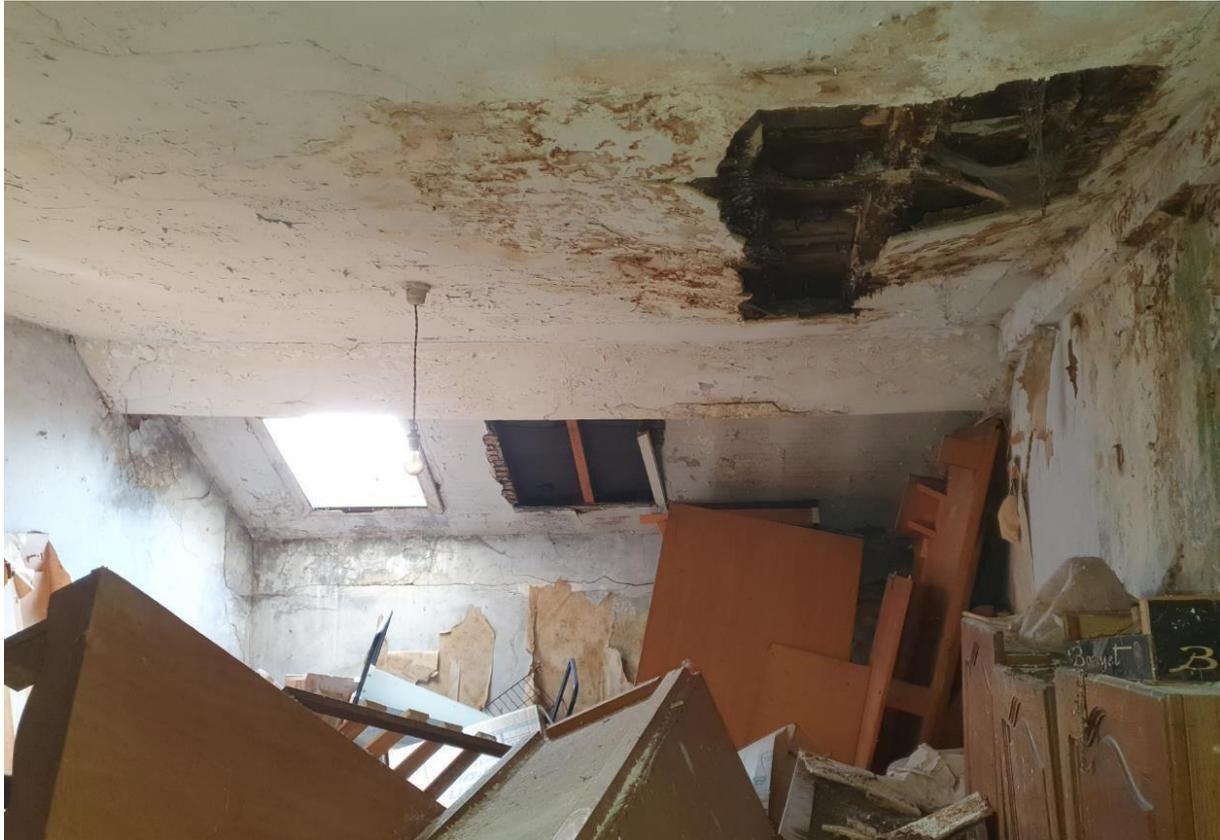
Toiture : beaucoup d'infiltrations à réparer.

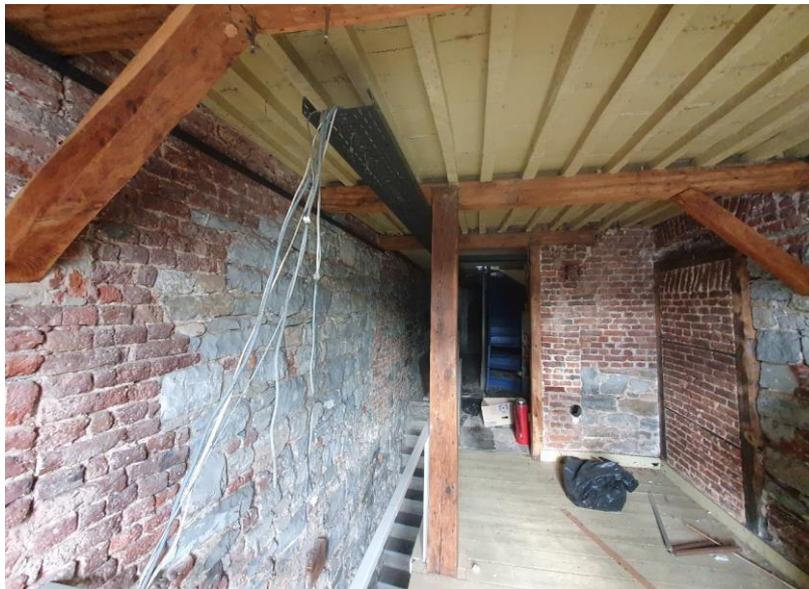
Sous-sol : présence d'anciennes façades

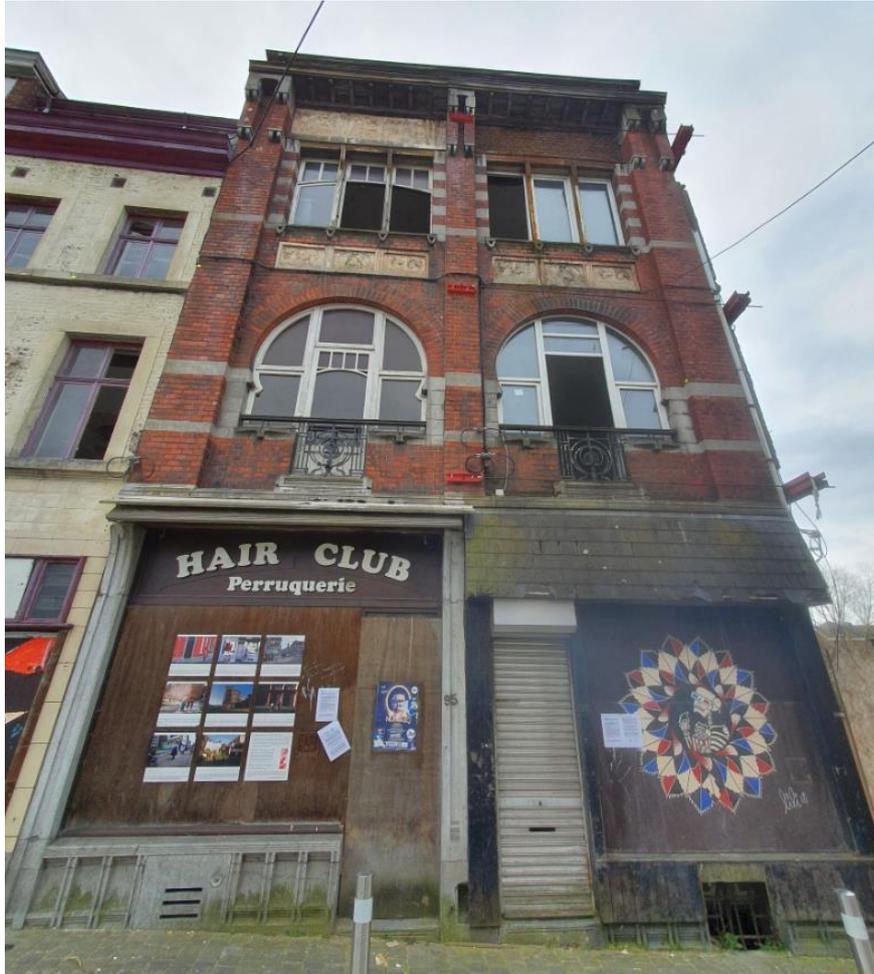
- L'imposte de la fenêtre supérieure droite est en brique et en très mauvais état ; maçonnerie fissurée et linteau fortement déformé et oxydé. En cas de maintien de ces façades, il sera nécessaire de réaliser une structure secondaire pour assurer le maintien entre les trois colonnes principales de la façade.

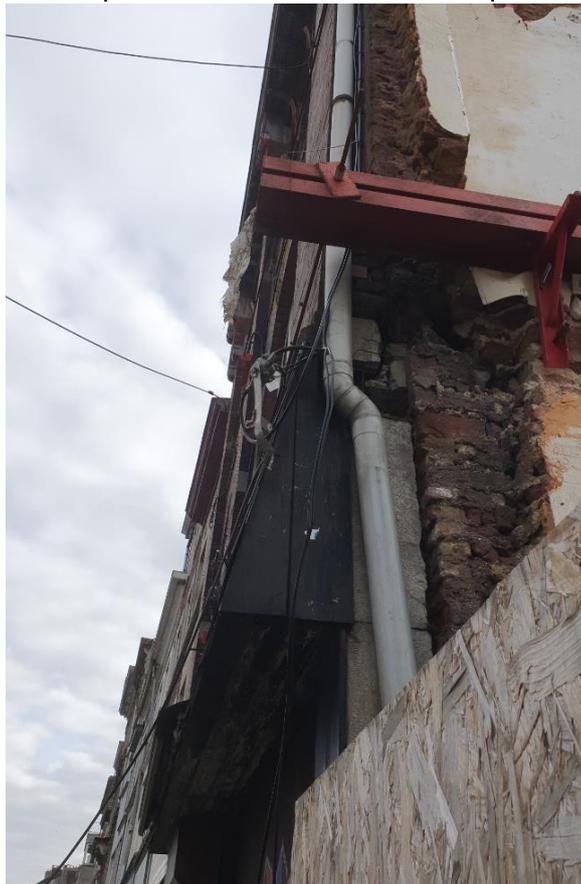
- Ce bâtiment est rendu inaccessible à cause des importantes infiltrations et l'incendie qu'il a subi. Les caves et les étages (à partir du +1) ne sont plus accessibles :
