Date :	jeudi 4 février 2021	Nombre de pages :	3 page(s)
Référence :	VdV/Rue SPINTAY		
N° de dossier :	21.037		
Objet :	Rapport complémentaire portant sur les maisons 1 à 13

1. Objet de la demande

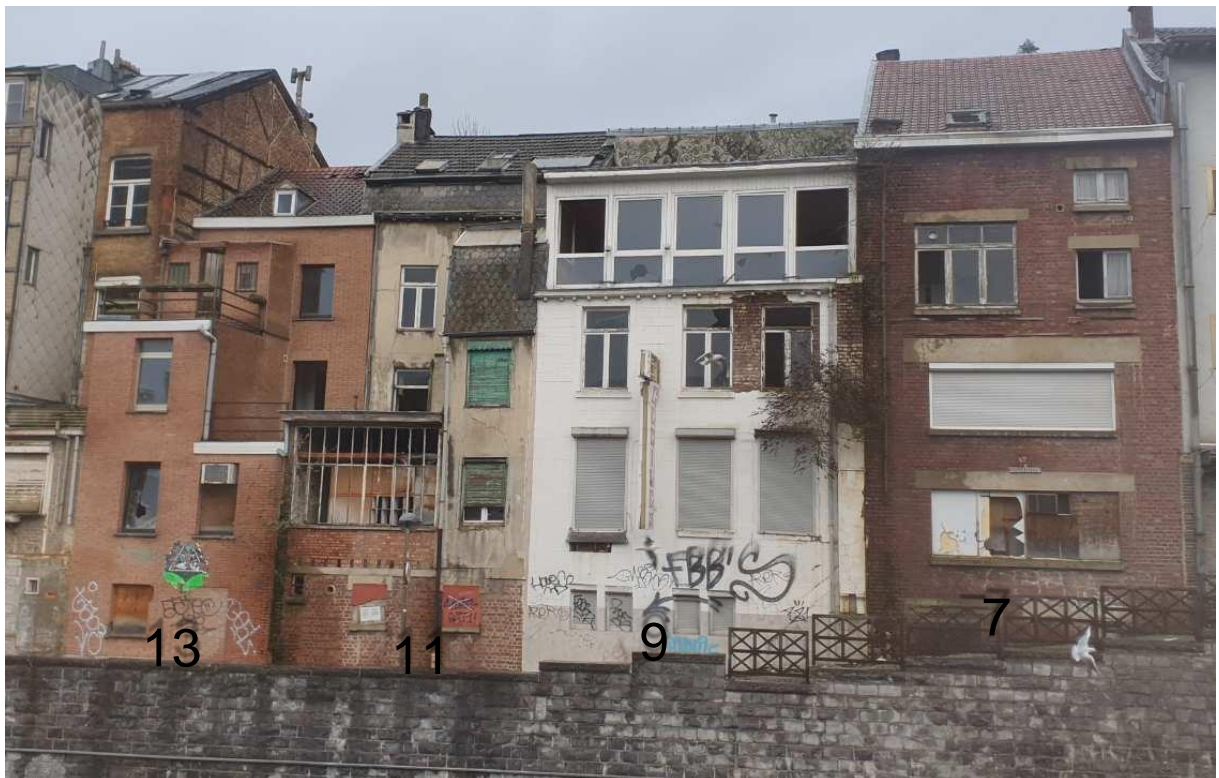
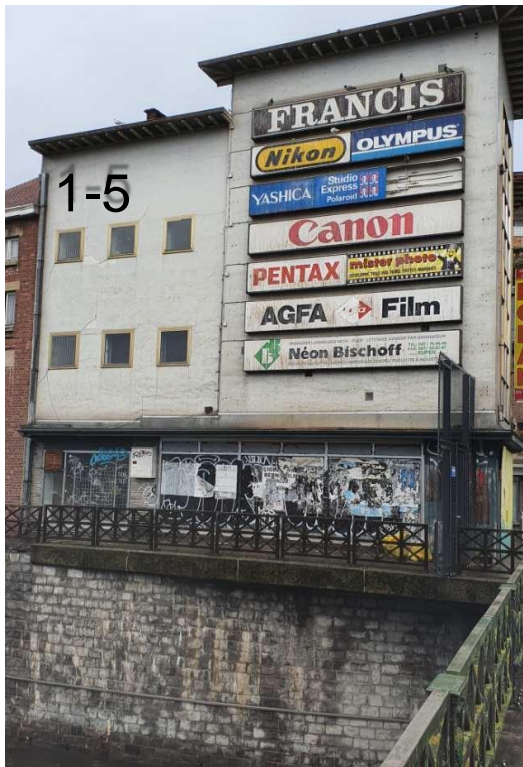
Voici les photos des façades arrière :
